## EXCAVACIÓN ARQUEOLÓGICA EN ÁREA EN EL SOLAR DE LA ANTIGUA CAPILLA Y LAZARETO MEDIEVAL DE S. LÁZARO (SANTIAGO DE COMPOSTELA, A CORUÑA)

Por Andrés BONILLA RODRÍGUEZ

(Prospectiva y Análisis Arqueólogos S.L.)

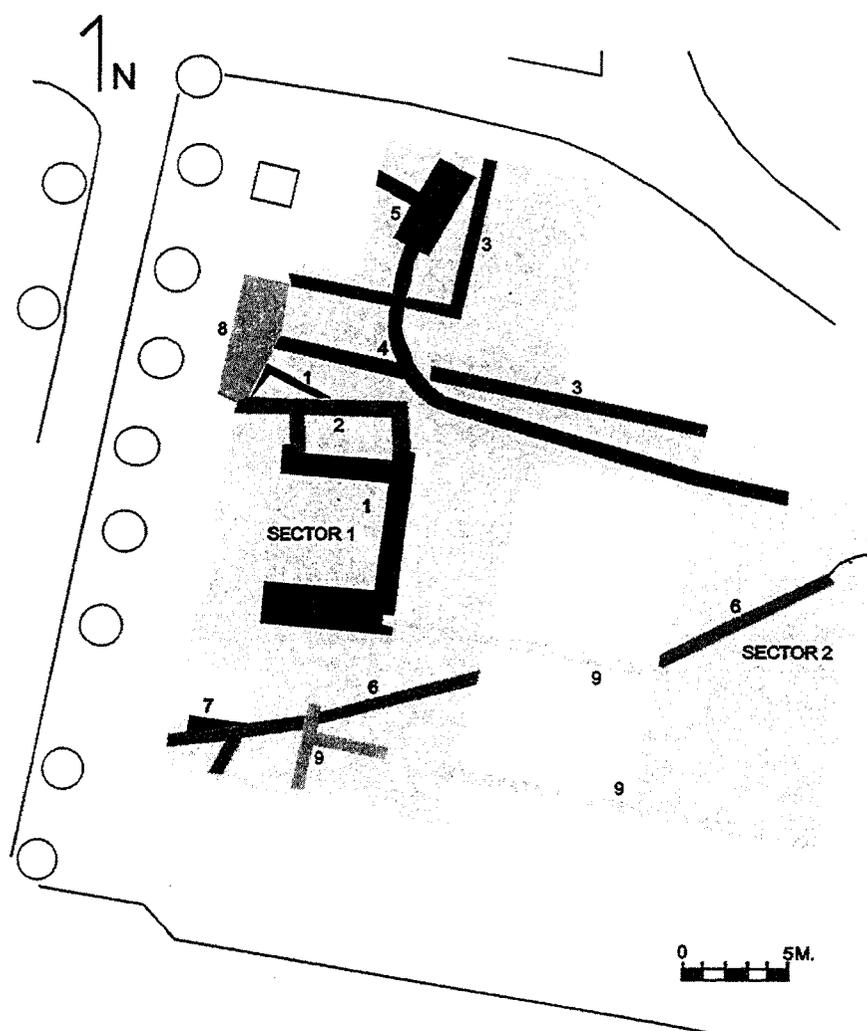
FIGURA 2: Croquis de situación de los sectores de excavación y estructuras documentadas.

1. Cimentación iglesia románica y estructuras anexas
2. Sacristía de época moderna
3. Paramentos de época moderna
4. Canaletas siglo XIX
5. Estanque siglo XIX
6. Muro de cierre de época moderna o posterior
7. Empedrado siglo XIX
8. Empedrado posterior a 1926
9. Cimentaciones actuales de hormigón.

Aprovechando una prominencia del sustrato en la zona central del sector se disponen las cimentaciones de la cabecera de la antigua capilla románica, de planta rectangular con unas dimensiones internas de 5,5 x 3,5 m, así como el solar de parte de la nave, de 5 m de anchura entre paramentos, cuyo trazado se prolonga hacia el W, excediendo el área de excavación y continuando bajo el vial de acceso contiguo. Dicha cabecera aparece reforzada en sus esquinas por cuatro contrafuertes que sirven de apoyo a una reforma de la planta original consistente en el aditamento de un cuerpo arquitectónico por el lado N, enrasado con el muro E de la cabecera. Dada la ubicación de dicho añadido, cabe pensar que fue construido para dotar al edificio de una sacristía, al tiempo que, como se observa en la

Respecto al tramo N del sector, la excavación dejó parcialmente al descubierto las cimentaciones de un edificio de planta cuadrangular, en cuyo interior se sitúa un estanque construido con losetas de esquisto, con unas dimensiones internas de 4 x 1,40 m. Dotado de una canaleta de entrada y otra de desagüe, esta última rompe las citadas cimentaciones, confluyendo con otro tramo de canaleta que, saliendo desde el perfil W del sector, se prolonga hacia el E en paralelo a los restos de otro paramento de trazado recto, roto a su vez por este drenaje y en cuya base se localizó un pavimento de empedrado. El seguimiento de ambas estructuras obligó a la excavación del espacio intermedio entre los sectores 1 y 2, documentándose el final del sistema de conducción de aguas en el extremo N del sector 2.

En lo relativo a la zona S del sector 1, se descubrió la existencia de un rebaje en el sustrato de trazado longitudinal SW-NE, 2,5 m de distancia entre bordes y una profundidad en torno a los 80 cms. Con apariencia de foso, el fondo muestra marcas de roderas, señal de haber sido utilizado durante muchos años como vía de paso. Montado sobre el lado externo de dicha zanja se dispone, asimismo, un muro de cierre dotado únicamente de cara interna, al que se adosa otro murete, cronológicamente posterior, montado sobre el relleno que colmataba la zanja. Este paramento de cierre se bifurca en dos en la esquina SW del sector, limitando hacia el N con un enlosado de chapacuña que ha sido identificado como los restos del camino tradicional que conducía de Santiago al vecino lugar de Amio.

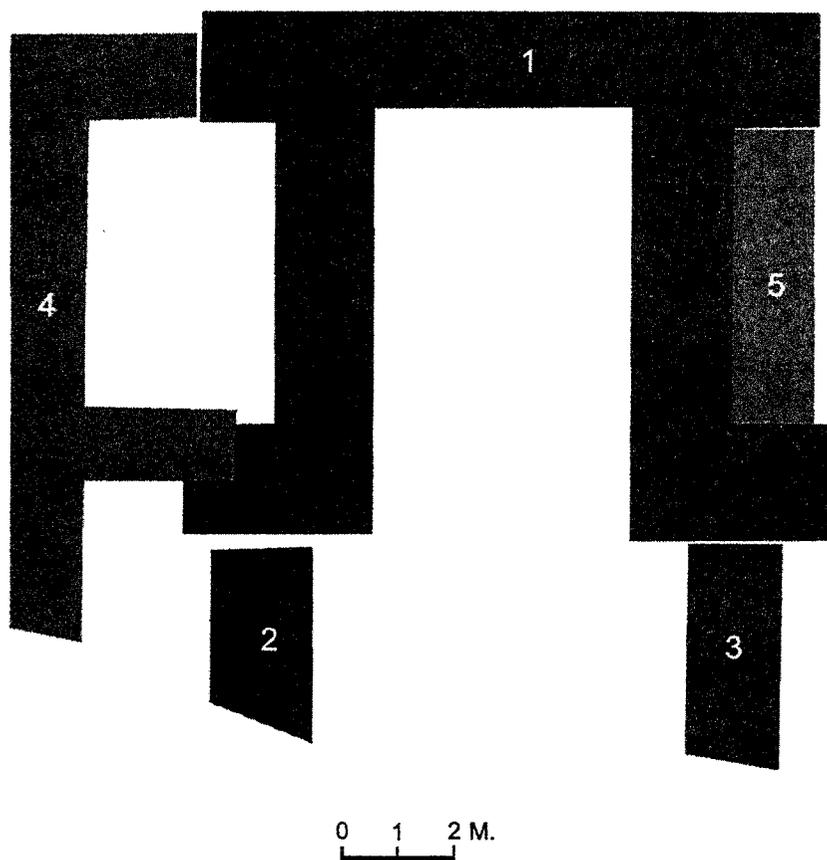
FIGURA 4: Croquis de la iglesia y estructuras anexas.

IGLESIA DE S. LÁZARO (SANTIAGO)

1, 2 y 3: Restos de las cimentaciones románicas originales.

5: Paramento muro S

construcción de un nuevo paramento apoyado en el muro S de la cabecera, se amplía la anchura total de la misma, mostrando a partir de ese momento una planta indiferenciada respecto al resto de la construcción.

Tanto el interior de la nave como sus laterales externos aparecen ocupados por tumbas de hueco oval, pertenecientes a la necrópolis asociada a la iglesia. Las cimentaciones de la sacristía, que presenta dos niveles de enlosado, cubren parcialmente algunos de estos enterramientos, mostrando que, en origen, el ábside de la iglesia estaría exento de cualquier anexo constructivo. Asimismo, se han localizado los restos de una pequeña cimentación con forma de esquinual por fuera del cuerpo de la sacristía. La posición estratigráfica de esta estructura hace pensar que, con anterioridad a la reforma de la que hablamos, es posible que en el entorno inmediato de la iglesia románica existieran otras construcciones.

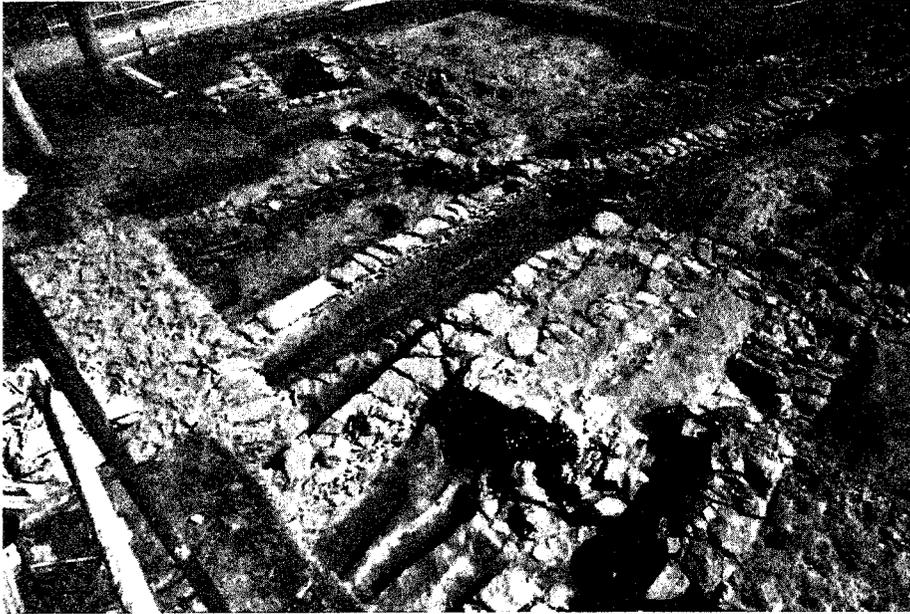
**FIGURA 5:** Foto 1. Vista parcial del Sector 1 desde el NW.

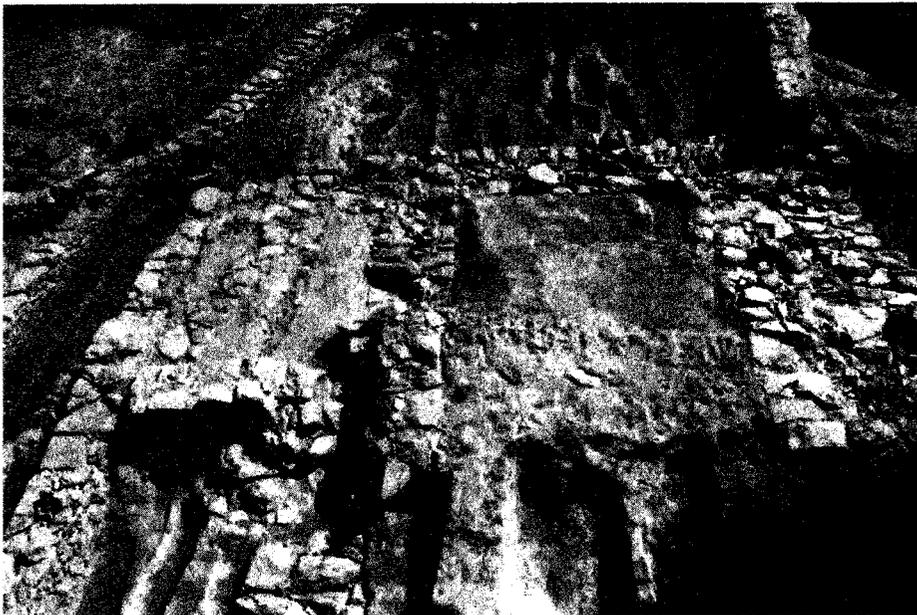
**FIGURA 5:** Foto 2. Vista general de la cabecera de la iglesia románica y la sacristía anexa.

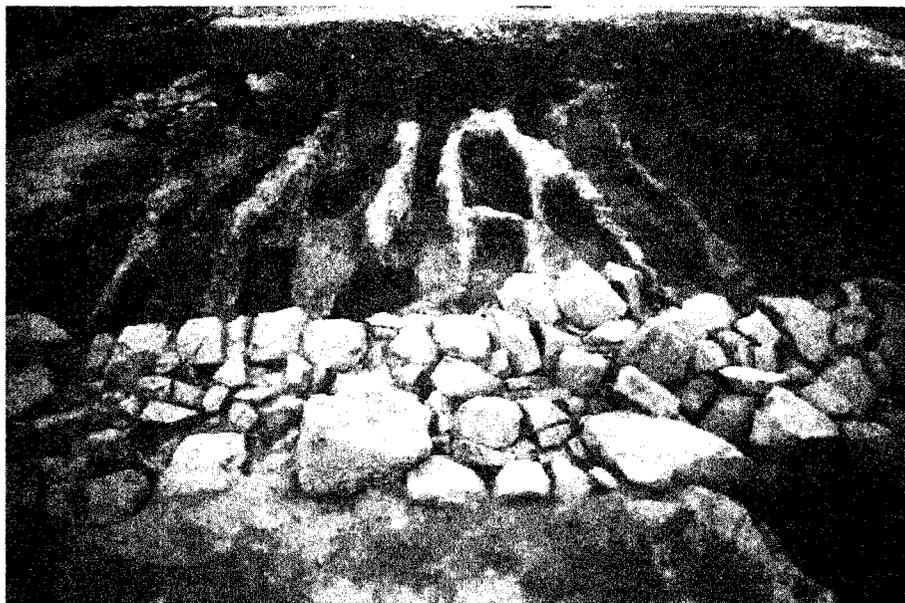
**FIGURA 6: Foto 3. Sector 1. Vista de los enterramientos situados por fuera de la cabecera de la iglesia.**

Asimismo, levantados los restos de un enlosado anexo al muro de cierre de la cabecera, se excavaron los restos de un sector de necrópolis localizada al E de la iglesia, formada por un abigarrado conjunto de fosas excavadas en el sustrato.

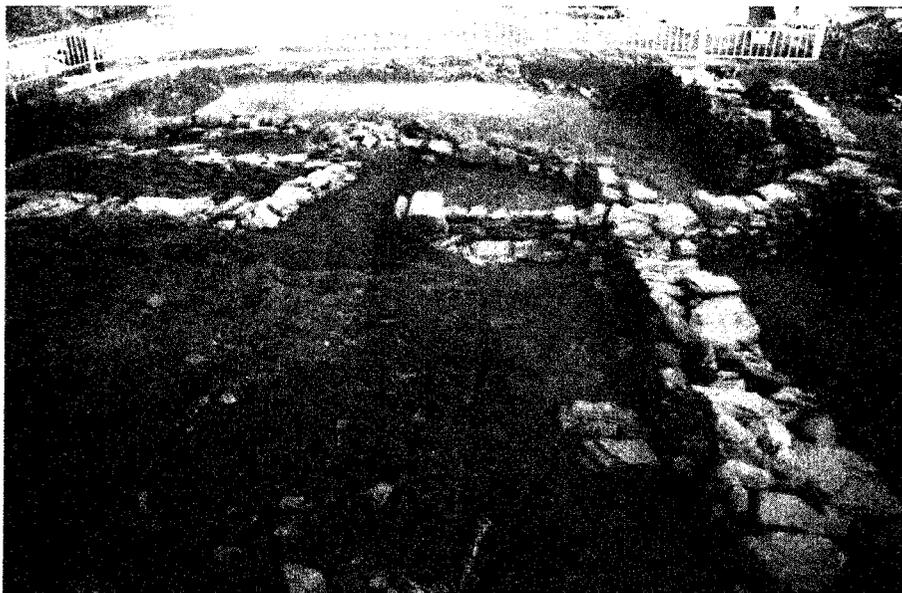
**FIGURA 6: Foto 4. Sector 1. Cimentación de planta cuadrangular perteneciente al hospital de época moderna rotos por el trazado de canalizaciones para drenaje del siglo XIX.**

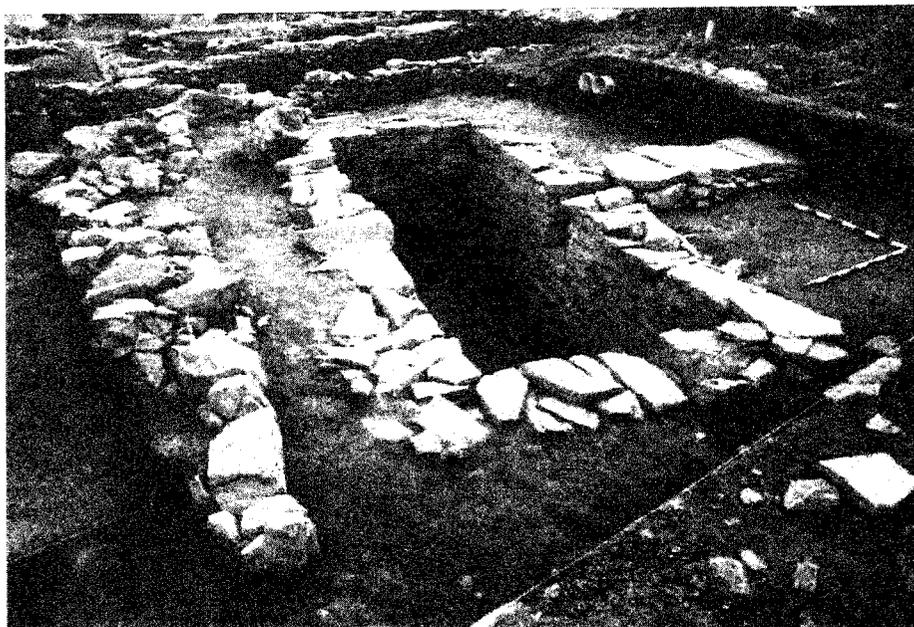
**FIGURA 7: Foto 5. Sector 1. Estanque localizado en el extremo N del sector.**

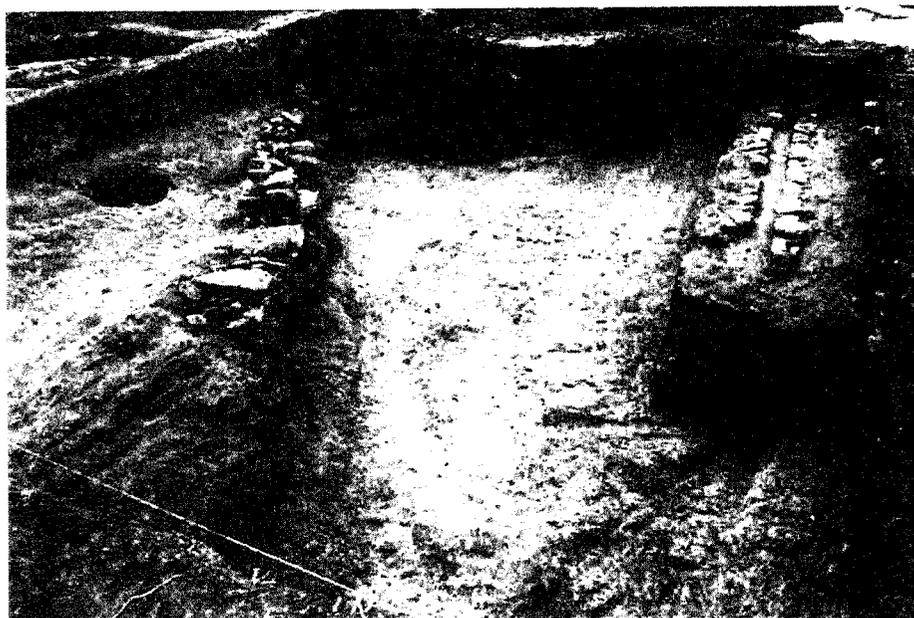
**FIGURA 7: Foto 6. Sector 2. Trazado del foso y pozo excavado en la roca.**

Una vez retirada la capa superior de rellenos actuales en todo el sector (Nivel 1), se comprobó la presencia de la roca a unos 50 cms. de profundidad en su mitad S, mientras que en la zona N el sustrato aparecía rebajado y colmatado por sedimentos de más de 2,5 m. de potencia. Acabada la excavación, se documentó la continuación de la zanja y murete localizados en el sector 1, que en esta zona alcanza una anchura de más de 3 m, con una profundidad respecto a su borde S de 130 cms. Las características de los materiales aparecidos en los rellenos que cubrían la zanja permitió comprobar que su colmatación se realizó desde el pasado siglo hasta el presente, confirmándose además mediante testimonios orales que el trazado de la misma coincidía con el ya citado camino tradicional a Amio.

Situado por encima de la zanja se excavó un segundo pozo que, al igual que en el caso de localizado en el sector 1, ofreció restos cerámicos pertenecientes a la Edad Media.

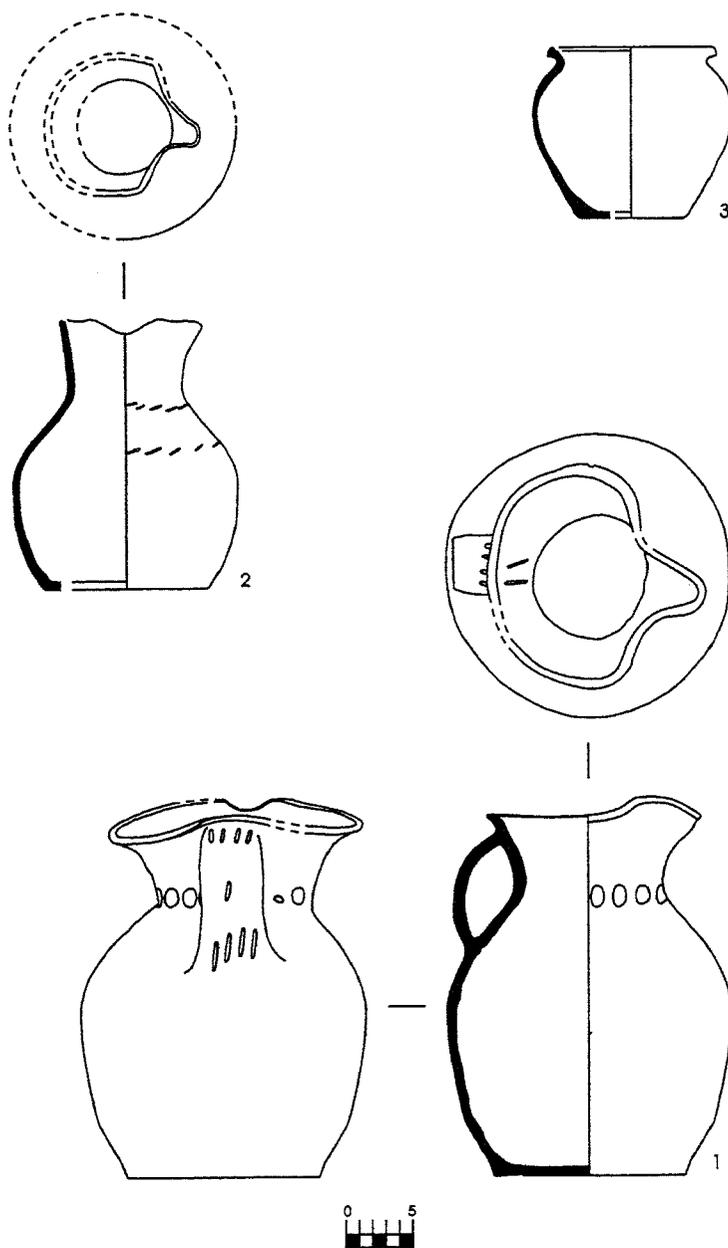
FIGURA 8: Cerámica medieval: jarra trilobulada (1-2) y olla de borde horizontal cóncavo (3).

1. Perfil completo de jarra trilobulada (24 Frags.). Presenta fondo plano, cuerpo globular, cuello cilíndrico estrangulado ligeramente irregular, borde de labio plano y asa de cinta situada entre la parte inferior del borde y la superior del cuerpo. A nivel decorativo muestra serie horizontal de digitaciones a la altura del cuello. También presenta series de incisiones verticales en el exterior del asa (una banda de cuatro incisiones en la parte superior, otra en la inferior del asa, y una única incisión entre ambas series). En el borde interno conserva también dos líneas incisas verticales a la altura del asa. Presenta una pequeña perforación realizada en el cuello, en la parte posterior de la pieza, junto al asa. Muestra alisado externo. Pasta gris (N 31) del grupo 1. Diám. borde. 17,1. Diám. base: 14,5. Dim.: 28,5x21,4x0,6. Sigla: SL00/001. Figura 1. Lámina 1.

2. Perfil completo de jarra trilobulada (15 Frags.). Presenta fondo plano, cuerpo globular, cuello cilíndrico estrangulado ligeramente irregular, borde redondeado convexo con una pequeña concavidad hacia el interior del labio. No conserva el asa. A nivel decorativo muestra dos series horizontales de incisiones cortas oblicuas en la parte superior del cuerpo. La superficie externa presenta alisado. Pasta gris (M 31) del grupo 1. Diám. borde. 9,6. Diám. base: 12. Dim.: 20,5x17x0,6. Sigla: SL00/006. Figura 2. Lámina 2.

3. Quince fragmentos que conforman el perfil completo de una de olla de borde horizontal cóncavo. Conserva restos de hollín en ambas caras. Muestra alisado en la superficie externa. Pasta gris rojo oscuro (R 51) del grupo 1. Diám. borde: 12. Diám. base: 8. Dim.: 12,9x14,6x1,0. Sigla: SL00/002. Figura 2. Lámina 2.

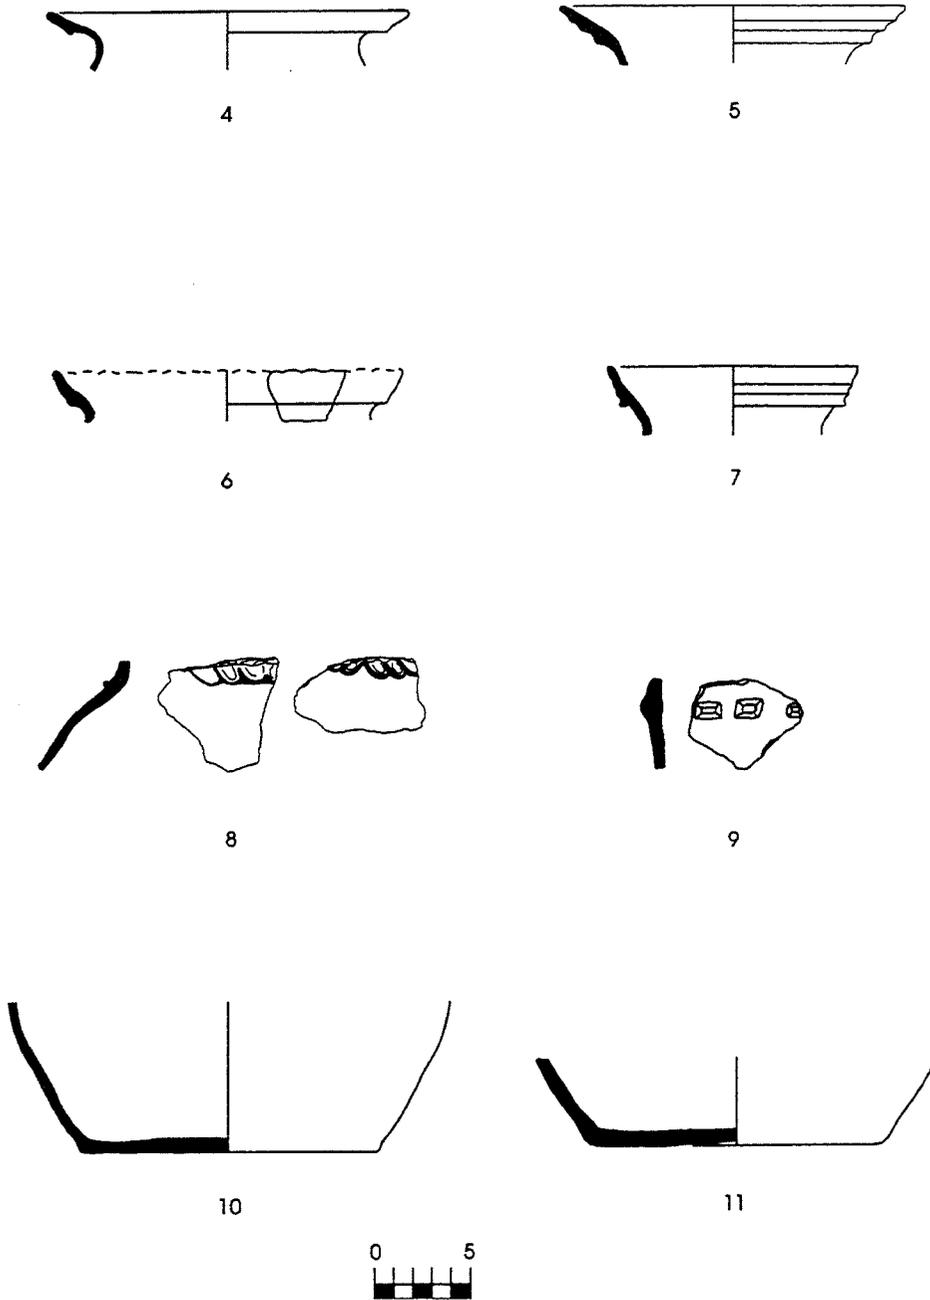
FIGURA 9: Cerámica medieval: olla de borde de pestaña (4-7), fragmentos decorados (8-9) y bases indeterminadas (10-11)

4. Fragmento de borde y cuerpo de olla de borde de pestaña. Muestra alisado en ambas caras. Núcleo gris rojo oscuro (R 51) y exterior pardo gris muy oscuro (T 73). Diám. borde: 19. Dim.: 3,0x7,0x0,5. Sigla: SL00/013. Figura 3. Lámina 3.

5. Fragmento de borde y cuerpo de olla de borde de pestaña con tres baquetones horizontales. Muestra alisado en ambas caras. Núcleo tierra verde tostada (N 51) y exterior gris oscuro (S 31). Diám. borde: 18. Dim.: 3,1x7,1x0,8. Sigla: SL00/015. Figura 3. Lámina 3.

6. Fragmento de borde y cuerpo de olla de borde de pestaña. Presenta serie de digitaciones sobre el labio. Muestra alisado en ambas caras. Núcleo tierra verde tostada (N 51) y exterior gris rojo oscuro (R 51). Diám. aprox. borde: 18. Dim.: 2,7x3,9x0,6. Sigla: SL00/038. Figura 3. Lámina 3.

7. Fragmento de borde y cuerpo de olla de borde de pestaña con tres baquetones horizontales. Muestra alisado en ambas caras. Núcleo gris rojo (P 30) y exterior gris muy oscuro (S 73). Diám. aprox. borde: 13. Dim.: 3,6x3,6x0,8. Sigla: SL00/016. Figura 3. Lámina 3.

8. Dos fragmentos de cuerpo de posible jarra. Presentan serie de unguados horizontales y alisado en su cara externa. Pasta gris pardo (P 92) del grupo 1. Dim.: 6,6x7,3x0,8, Sigla: SL00/008. Dim.: 4,7x6,5x0,8. SL00/019. Figura 3. Lámina 3.
9. Fragmento de cuerpo. Presenta decoración pástica a modo de pequeños mamelones en diamante. Muestra alisado en su cara externa. Pasta ocre oro tostado (R 50) realizada en atmósfera oxidante y muy compacta. Dim.: 4,2x5,9x0,7. Sigla: SL00/024. Figura 3. Lámina 3.

10. Base y cuerpo de posible jarra compuesto por 6 fragmentos. Presenta alisado exterior. Pasta gris claro (M 73) del grupo 1. Diám. base: 15,3. Dim.: 7,9x21,4x0,5. Sigla: SL003. Figura 4. Lámina 3.
11. Base y cuerpo de posible jarra compuesta por 23 fragmentos. Presenta alisado en ambas caras. Pasta con núcleo blanco carne (K 92) y exterior variable, predominando el gris claro (M 73) del grupo 1. Diám. base: 15. Dim.: 4,6x19,4x0,7. Sigla: SL004. Figura 4. Lámina 3.

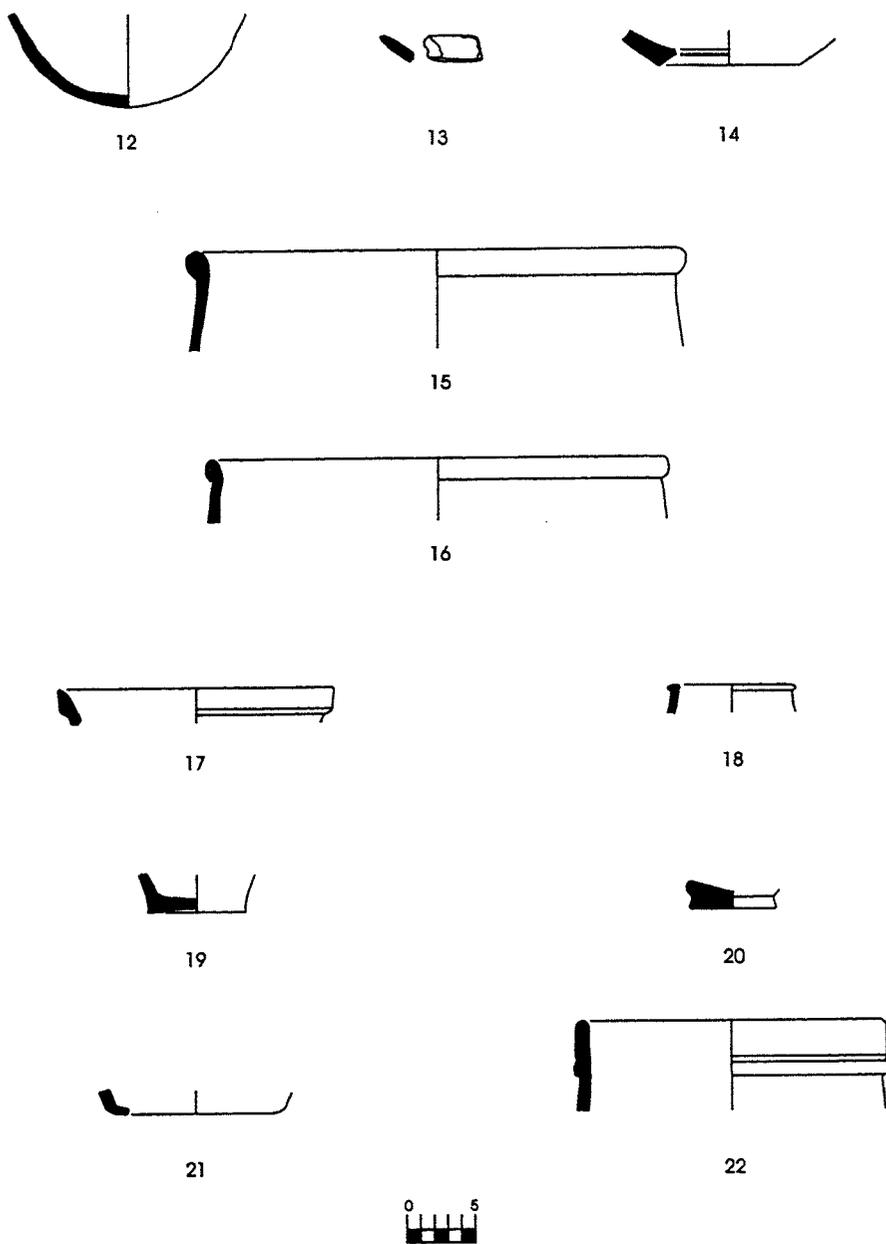
FIGURA 10: Cerámica postmedieval: anfora (12), cerámica vidriada (13-21) e indeterminada (22).

12. Tres fragmentos de cuerpo y base de anforeta. Muestra alisado en su cara externa. Pasta ocre carne (M 40) tipo bocadillo y engobe blanco carne (K 92). Dim.: 7,0x14,5x1,2. Sigla: SL00/069, SL00/070, SL00/073. Figura 4. Lámina 3.

13. Fragmento de borde y cuerpo de plato. Presenta vedrío melado. Pasta pardo muy pálido (M 70). Dim.: 1,6x4,2x0,7. Sigla: SL033. Figura 4. Lámina 4.
14. Fragmento de cuerpo y base de plato. Presenta vedrío melado y trazo de manganeso. Pasta tierra siena tostada clara (M 35). Diám. base: 4'2. Dim.: 2,5x7,6x1,5. Sigla: SL050. Figura 4. Lámina 4.

15. Fragmento de borde y cuerpo de lebrillo. Presenta verde vidriado en el interior y exterior del borde y baquetón circular en el borde externo de 16 mm de grosor. Pasta con cocción no homogénea predominando el tierra verde tostada (M 53). Diám. borde: 35. Dim.: 6,5x7,4x1,6. Sigla: SL036. Figura 5. Lámina 4.

16. Fragmento de borde y cuerpo de lebrillo. Presenta verde vidriado en el interior y exterior del borde. Muestra baquetón circular en el borde externo de 11 mm de grosor. Pasta pardo amarillado (P 55). Diám. borde: 33. Dim.: 4,6x9,0x1,5. Sigla: SL072. Figura 5. Lámina 4.

17. Fragmento de borde y cuerpo con baquetón externo. Presenta vidriado en ambas caras. Pasta ocre oro tostado (R 50). Diám. borde: 20. Dim.: 2,5x4,7x1,1. Sigla: SL039. Figura 5. Lámina 4.

18. Fragmento de borde y cuerpo con pequeño baquetón externo. Presenta vidriado en ambas caras. Pasta gris pardo claro (N 70). Diám. borde: 9,2. Dim.: 2,0x4,2x0,8. Sigla: SL046. Figura 5. Lámina 4.

19. Fragmento de base. Presenta restos de vidriado en el interior. Pasta pardo muy pálido (L 70). Diám. base: 7. Dim.: 2,6x7,1x1,0. Sigla: SL075. Figura 5. Lámina 4.
20. Fragmento de base. Presenta vidriado interno. Pasta pardo muy pálido (M 55). Diám. base: 6. Dim.: 2x6,5x1,7. Sigla: SL047. Figura 5. Lámina 4.
21. Fragmento de base. Presenta vidriado interno. Pasta pardo muy pálido (M 55). Diám. base: 12. Dim.: 2,1x4,8x0,8. Sigla: SL041. Figura 5. Lámina 4.

22. Dos fragmentos de borde y cuerpo. Presenta una acanaladura sobre un baquetón externo de sección rectangular. Muestra engobe en ambas caras. Pasta blanco carne (K 92) y engobe rosa (M 20). Diám. Borde: 22. Dim.: 6,5x11,3x1,1. Sigla: SL077. Figura 5. Lámina 4.
